PREZYDENT MIASTA STOŁECZNEGO WARSZAWY

W sprawie: poprawy bezpieczeństwa na ul. Meissnera

1. Rysunek sprawdzający pole widoczności na ruszanie z miejsca zatrzymania

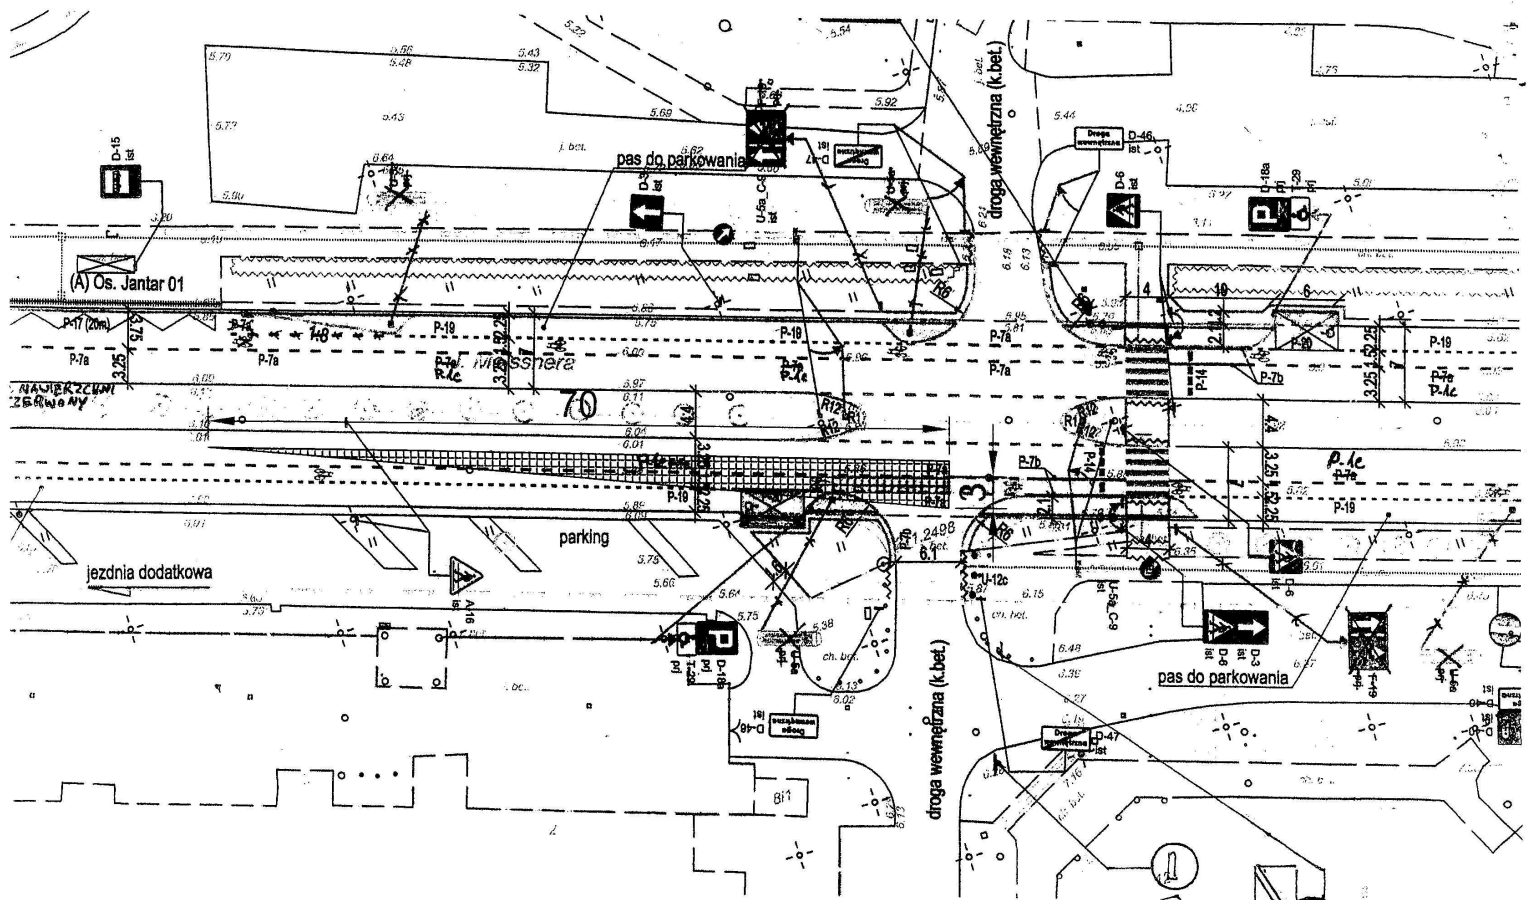
pole widoczności przy ruszaniu z miejsca zatrzymania

skala rys.: 1:500

Odpowiadając na oświadczenie z dnia 25 marca 2021r. dotyczące poprawy bezpieczeństwa przy wyjeździe z drogi wewnętrznej obsługującej posesje Meissnera 1/3 i Meissnera 7/11 uprzejmie informuję, że zostało sprawdzone zalecenie Rozporządzenia Ministra Transportu i Gospodarki Morskiej z dnia 2 marca 1999 r. w sprawie warunków technicznych, jakim powinny odpowiadać drogi publiczne i ich usytuowanie dotyczące pola widoczności na ruszenie z miejsca zatrzymania (w załączeniu rysunek na którym wskazano, że wymagane pole widoczności jest zapewnione). Przedstawiona na zdjęciach sytuacja dotyczy łamania przepisów ustawy Prawo o ruchu drogowym (samochód dostawczy zaparkowany na miejscu dla osób z niepełnosprawnościami) – takie sytuacje należy zgłaszać służbom kontrolnym.
